## Los problemas más frecuentes que presentan los pozos profundos

### 1. Introducción

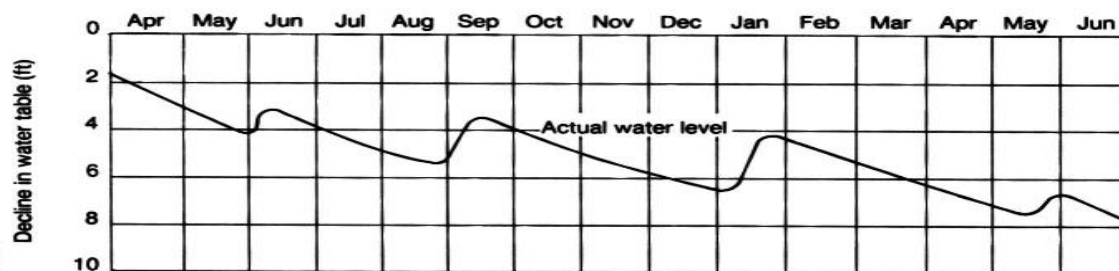
Figura N° 1: Limnigrama para condición de sequía

Debe medirse el nivel estático y comparar esa medición con medidas anteriores y hacer una nueva prueba de bombeo usando la bomba instalada en el pozo. Una simple comparación de ambas curvas permitirá discriminar si la baja de caudal tiene su explicación en un descenso normal de niveles producto de las fluctuaciones en la recarga; casi nada puede hacerse salvo esperar que los niveles se recuperen o cambiar la bomba.
